近年の自動運転車(LV2)の  
公道実証実験における事故事例について  
～原因の分析と対策及び分析上の課題～

交通事故総合分析センター

常務理事 兼 自動運転グループ長 岩田剛和

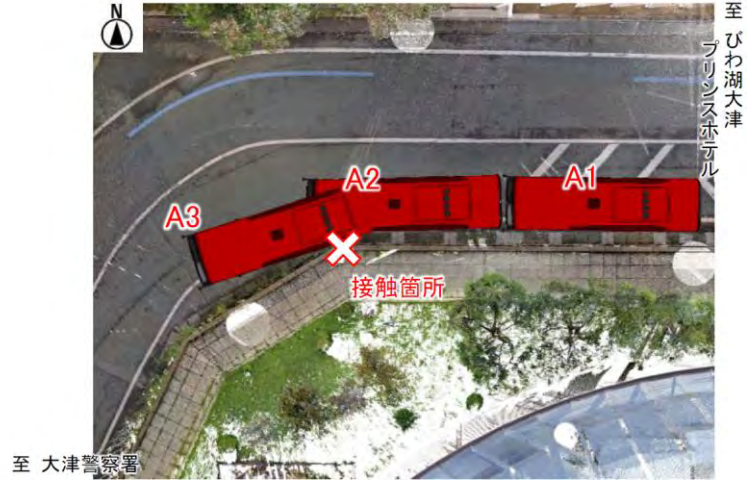
図：事故発生状況図

- A1：車両は自動運転で道路左寄りを走行。
- A2：路肩に寄った状態で左方向の曲線部に進入。
- A3：左折中に車両の左後輪と歩道縁石が接触。

- 事故が発生した便では、ハンドルの中立設定（実証開始時のドライバーによる原点合わせ）ミスにより車両が左側へ寄って走行するようになっていた。
- 再現実験を行った結果、事故地点においても同様の動きをすることが確認されている。

- 事故が発生した便では、通常時よりも軌道修正を行うための手動介入が多く生じていた。
- 手動介入が通常時と比べて著しく発生した場合は、中立設定をリセットするか、手動運転へ切り替えるようにマニュアルに定めていたが、事故当時はその対応がなされていなかった。

- ハンドルの中立となる位置に印をつけ、さらに制御スイッチ付近に中立設定の確認を促す注意喚起を行った。
- 各便の運行前に中立状況を目視確認することを行った。
- 中立設定が行いやすいように停車するなどの措置を行っている。

- バス運転者に対して、バス運行時に中立確認をすることの徹底、自動走行時の基本動作の再確認を目的として、運転者に対する再教育を実施した。
- 自動走行時の基本動作の確認、注意事項として、自動運転中に走行がずれていると感じた場合に手動に切り替えることや余裕をもってオーバーライドすることを教育した。

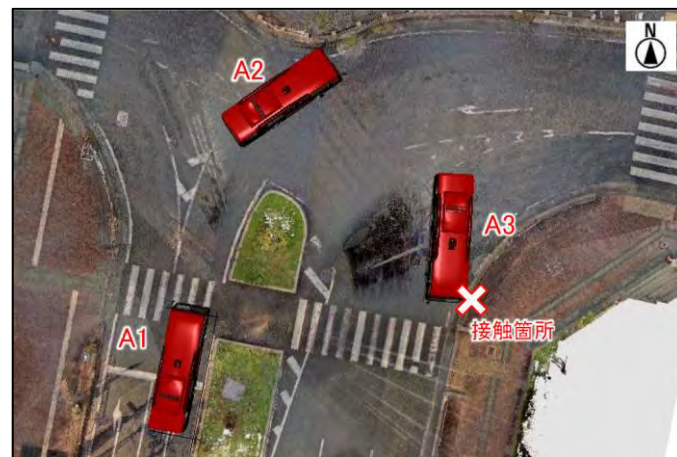
図：事故発生状況図

- A1：T字路に180° 転回するために進入。
- A2：180° 転回中に、運転者が曲がり切れないと判断したため、ハンドルの切り増しを開始。
- A3：接触回避のため切り増しを行ったが、車両前部のLiDARカバーが歩道柵支柱に接触。

- 歩道柵支柱に接触する約8秒前から操舵とブレーキの手動介入を行い、極低速でミラー等を確認しつつ運転していたが、通常の中型バスより、LiDARのセンサーが張り出していたことから、運転手が車幅感覚を誤認し、歩道柵と接触。

- 当該事故が発生した地点は、ハンドルを自動操舵の上限で切り続けないと設定上の走行軌跡を走行しても曲がり切るのが余裕がない走行経路である。
- GPSの制御の誤差で、設定上の走行経路を走行できない場合、手動介入で軌道修正を行う必要がある。
- 運転者が車両の操舵量の限界値まで手動介入を行ったが、曲がり切れずに接触。

- 当該車両では、走路上の人や他車両を検知し制動するが、周辺構造物（縁石、歩道柵等）を検出して制動させる機能は搭載されていない。
- 手動介入中は障害物の検出、制動が機能しない設計であった。

- 運行経路において、車両と周辺構造物の側方距離等に余裕がない箇所や操舵量が大きくなる箇所に着目して、経路上のUターン区間、L字区間、スロープ区間等の注意箇所を抽出し、当該箇所においては原則として手動介入で運行する。

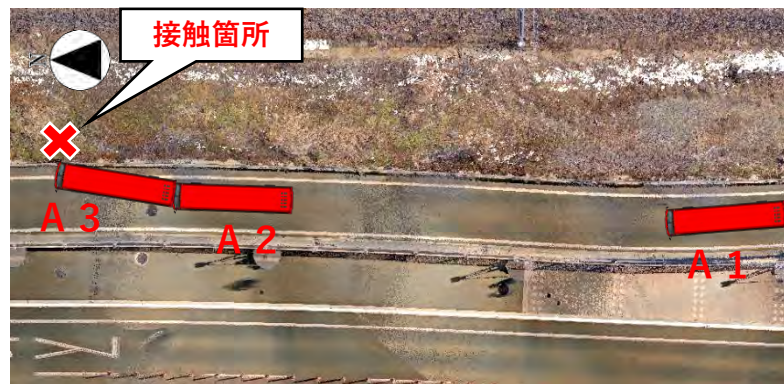
図：事故発生状況図

- A1：自動運転にて時速30kmで常陸多賀駅方面へ進行中。
- A2：マーカー設置区間（'20）に進入直後、ハンドルが右に急旋回。
- A3：運転手がオーバーライド及びブレーキ操作を実施したが間に合わず、バスの右前方部分がガードレールと接触。

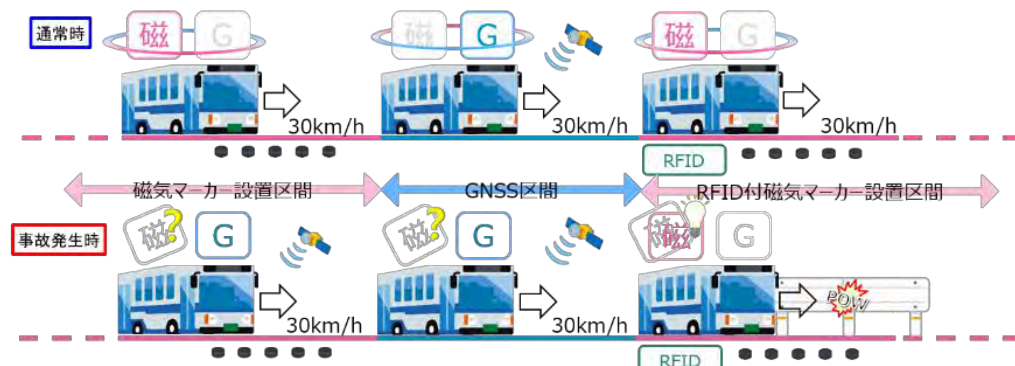
図 事故の発生状況概要

- 本件ルートには、RFID付磁気マーカーとGNSSをリンクさせて走行する区間、RFIDなし磁気マーカーとGNSSをリンクさせて走行する区間、GNSSのみで走行する区間がある。
- 区間を走行し終わった後、GNSS機器と磁気マーカー機器の双方を再起動する必要があるが、GNSS機器のみ再起動して走行し始めたため、磁気マーカーシステムがGNSS機器からの位置情報を受信できなくなり、双方がリンクしないままRFIDなし磁気マーカー設置区間及びGNSSのみで走行する区間をGNSS機器のみで走行。
- GNSSのみで走行する区間からRFID付磁気マーカー設置区間に入ったとき、磁気マーカー機器が始めてRFID付磁気マーカーを認識したが、GNSS機器と磁気マーカー機器がリンクしていないことで、自車方位の誤検知が発生した。

- 誤った方位を利用して自動運行システムの進行方向を計算した結果、方位修正を行うためにステアリングを右方向へ操舵する指示を出したため、ガードレールに接触。

- 運行期間中にシステム調整に関する作業は絶対行わないことを徹底。
- 運行開始後も調整作業が必要な場合は事業者者に事前相談の上、運行終了後に安全を担保できる体制で調整することを徹底。
- 一方の機器を再起動した際に、もう一方の機器の再起動を確認する表示を出すようシステムを改善。

- 磁気マーカー設置情報が検出できなくても次の磁気マーカー設置区間に至る前のGNSS制御で走行している際に、誤認識を防止するロジックを追加。

- 走行速度が早い場合や走路が直進である場合に操舵量が大きなものにならないよう、操舵量の指示や制御を制限。

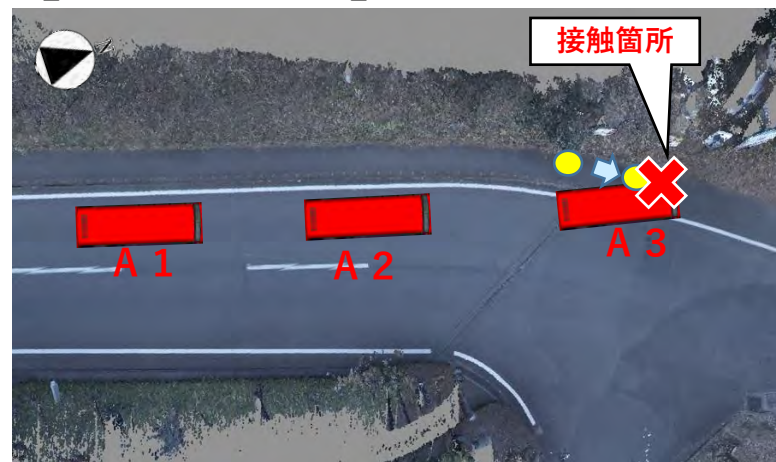
図：事故発生状況図

- A1**：運転席は無人で遠隔操作により運転中、遠隔監視の映像に乱れが発生したため遠隔操作で停止措置をするも停止せず、カーブ区間を直進。
- A2**：異常に気付いた保安要員が、ブレーキ操作を実施。
- A3**：歩行中の男性に、車両の左サイドミラーが接触。

- 接触直前のシステムからの速度指示と実際の車両速度を比較分析したところ、速度指示と実際の車両速度が乖離していた。
- 自動運転システムに残されたログを分析し、遠隔操作者からの命令をたどっていったところ、アクチュエーターの不作動が判明した。

- ブレーキ装置に不作動が起こっていることを遠隔操作者や車両補助者がすぐに認知できなかった。
- 車両に異常が発生していることを把握できなかったため、車両補助者の対応が遅れた。
- 車両挙動に異常が見られた際、遠隔監視者が緊急停止ボタンを押下すべきところ遅れた。

- アクチュエーターを用途に適した耐久性の高い部品に交換した。

- ブレーキ装置不作動の兆候や自動運転システムの色度指示と車両の速度がずれた際に停止命令を発する。
- 同時にブザーやランプ等で車両の運転手にも不具合が発生していることを通知。

- 緊急時の運転手（遠隔・車両）の対応を明確化するよう手順書に明記した。
- 運転手への実地訓練、座学教養を徹底した。
